Объект: жилой дом одноэтажный

Площадь: 120 м²

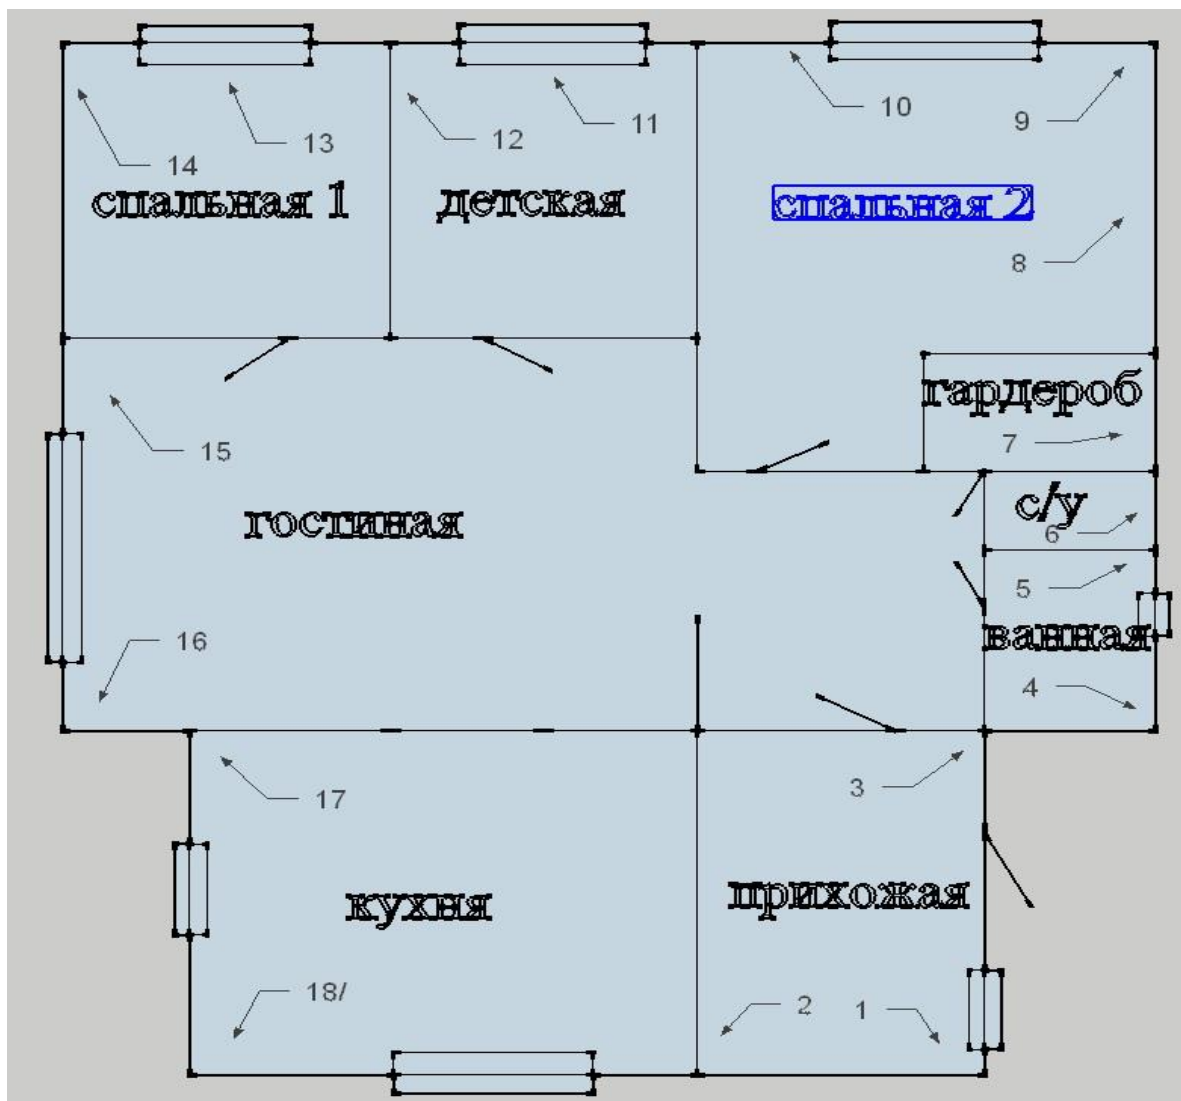
Показание измерений в точках отображенных на плане объекта:

A	B	C	D	E	F	G
1	21	11	14	20	6	48	46
2		11	15	20			
3		9	11	19			
4	23	32	11	19	9		58
5		32	14	19			
6	23	32	16	21			46
7	20	11	12	19			48
8	23	12	14	19		46	49
9		12	12	17			
10		9	14	19	11	45	
11	23	12	11	20	10	42	48
12		12	15	20			
13	21	11	9	19	7	41	45
14		12	8	17			
15	21	12	14	20	11	41	47
16		12	14	20			
17	23	6	7	21	11	40	54
18		9	10	22		+

1. В помещении кухня, прихожая образовалась скрытая щель между основным зданием и построенным после, визуально не определяется, но по данным температур она есть.

2. В области окон есть сквозняки и промерзания, в результате их не герметичности и плохой термоизоляции с прилегающей стеной. Сквозняки характеризуются понижением температур в области пола прилегающего к окну.

3. Имеются проблемы в передаче тепла между спальная 2 и детская, что видно по скачковому снижению температуры поверхности радиатора.
4. В спальная 1 наружный угол имеет места сниженной термоизоляции.

5. На всем объекте наблюдается потеря тепла через перекрытие потолка, особенно по углам здания.
6. В ванной и на кухне имеются незначительные следы плесени, по показаниям измерений влажности и температуры, видно, что на данный процесс влияет отсутствие вытяжных устройств и каналов. А так же при условии наличия приточного воздуха через неплотности оконных рам, влажность на объекте повышена. Если бы оконные рамы были герметичны, то уровень влажности достиг бы критических показателей.

1. Провести мероприятия по усилению места прилегания пристроенной части здания (кухня, прихожая), обработать данное место паропроницаемыми эластичными герметиками.
2. Установка герметичных окон с 1 классом сопротивления теплопередачи, применить энергосберегающие технологии стекла, предусмотреть автоматическую систему притока воздуха в жилых комнатах.
3. Проверить трубу отопления на засоры, сужения, перегибы, воздушные пробки.
4. Провести наружное утепление углов здания.
5. Провести утепление перекрытия потолка, дополнительным слоем минеральной каменной ватой, предварительно усилив данный слой в подкровельном пространстве в углах здания.
6. Обеспечить отток воздуха из подсобных помещений (кухня, ванная, с/у, гардероб) принудительным методом, установкой центрального вытяжного устройства на чердаке здания.
